Zehn Kameras pro Anlage haben die Kunststoff-Vials im Blick

Bildverarbeitung | Impfstoffe gegen Covid und andere Krankheiten werden in kleinen Fläschchen, so genannten Vials bereitgestellt. Sie müssen strengen Qualitätsvorgaben entsprechen. In einer Anlage zur Produktion von Kunststoff-Vials überprüfen mehrere Bildverarbeitungssysteme, ob alle Kriterien erfüllt werden.

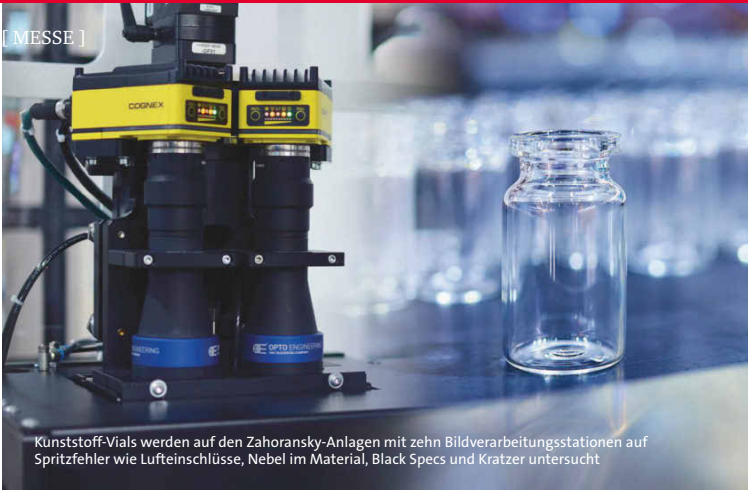
Kunststoff-Vials werden auf den Zahoransky-Anlagen mit zehn Bildverarbeitungsstationen auf Spritzfehler wie Luft einschüsse, Nebel im Material, Black Specs und Kratzer untersucht

werden die Vials von oben geprüft. „Die zweite Station vermisst die komplette Seitenansicht der Vials und kontrolliert dabei die Höhe, die Breite und diverse andere Maße. Um die gesamte Mantelfläche in der Seitenansicht prüfen zu können, arbeitet die dritte Station mit einer Zeilenkamera, vor der die Vials gedreht werden. Hierfür wird ein durch Visuelle Technik entwickeltes und von Zahoransky konstruktiv umgesetztes Beleuchtungskonzept eingesetzt. Der Boden der Behälter wird an der vierten Station inspiziert.“

Faktor: In jeder der mittlerweile realisierten zehn Produktionslinien arbeiten vier intelligente Zeilenkamerasysteme vom Typ In-Sight 9902 und sechs Flächenkamerasysteme vom Typ In-Sight 9912. Heute laufen die zehn vollautomatisierten Anlagen beim Endkunden mit einem Maschinentakt von etwa 30 Teilen pro Minute rund um die Uhr und produzieren bei Bedarf Vials in vier Größen.
